# På störningsjakt i en vanlig villa

Av Bengt Falkenberg, SM7EQL

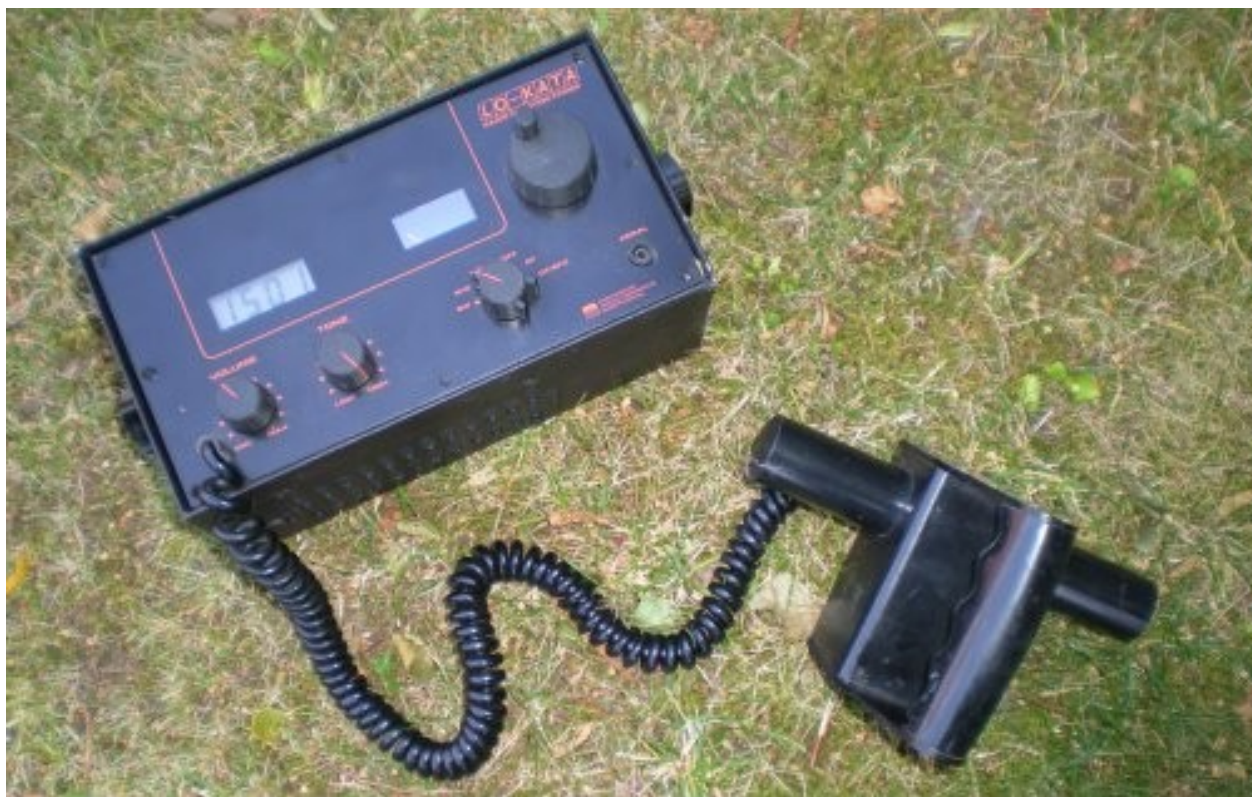
*Pejlmottagare för LV, MV och KV*

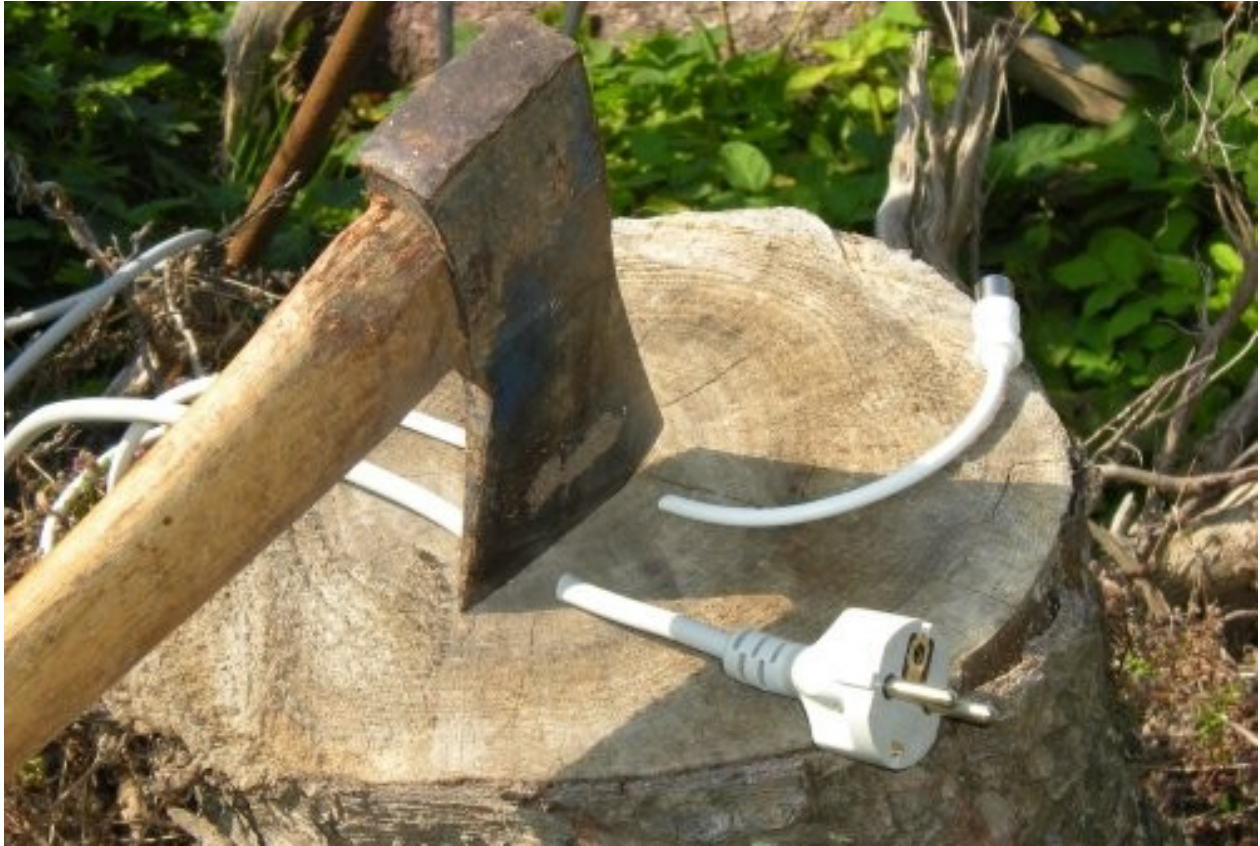
Om vi tar en yxa och hugger av ledningar och kablar så blir det tyst - knäpptyst i radiomottagaren - inga störningar alls - det är precis detta resultat som vi vill uppnå men kanske på ett annat lite mindre dramatiskt sätt. Vanligast är att linda upp 10...20 varv av ledningen på en ferritstav eller en större ringferrit.

Lösningen ligger i att införa någon typ av mycket högimpediv spärr för common mode strömmarna. Kapa störningarna.

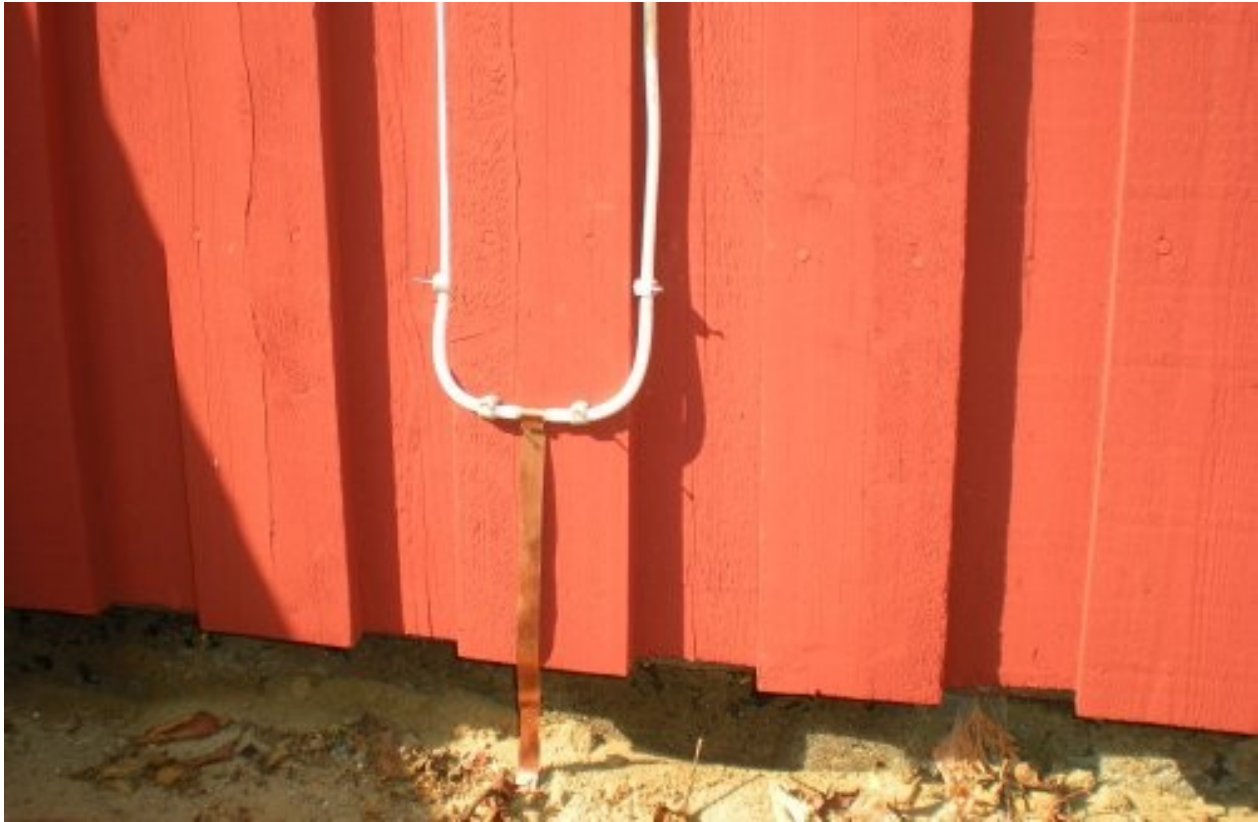
Här har jag experimenterat med en lösning som går ut på att koaxialkabeln från TV-antennerna dras på utsidan av huset ner till marken utanför fönstret där TV-mottagaren finns. Där ansluts skärmen till ett jordspett på någon meter. Koaxialkabeln fortsätter sedan från jordtaget in genom fönsterkarmen. På så vis blir det omöjligt för störningarna som orsakas av videobandspelaren, DVD-spelaren och TV:n att ta sig vidare och utnyttja koaxialkabeln till TV-antennen som "sändarantenn".

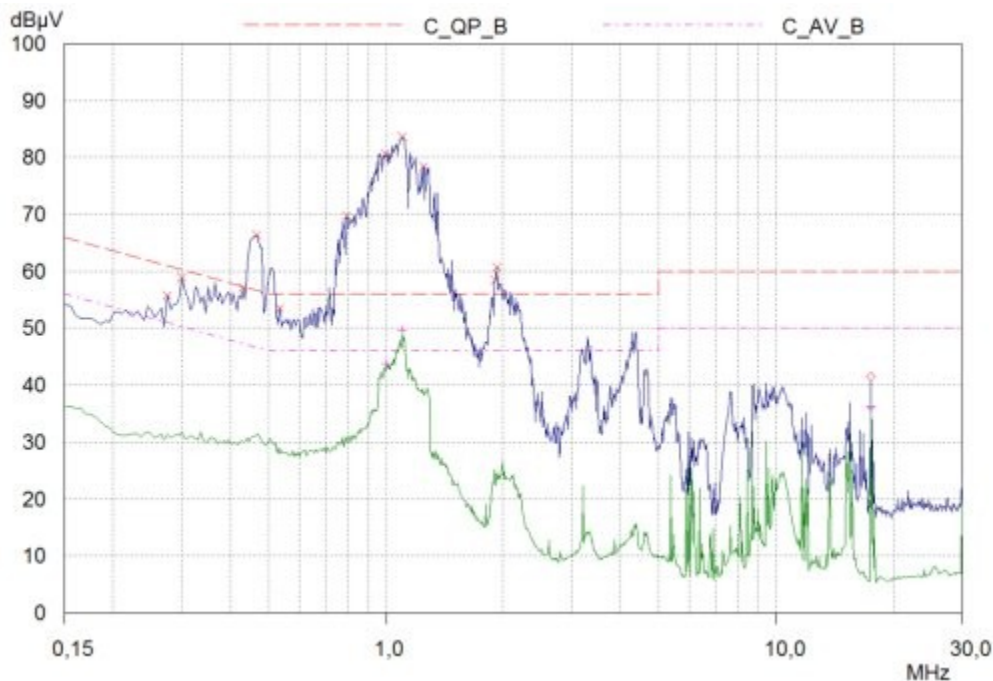
*Så här ser störspektrat från lysrörsarmaturerna ut. Hur många andra har köpt likadana?*

Lysrörsarmaturerna avger som mest störningar runt 1 MHz. Kurvan visar också några smala toppar strax under 18 MHz. Den topp som den lilla röda markören står på är Radio China International som kunde avlyssnas i mätmottagaren med full högtalarstyrka. Ytterligare en handfull andra rundradiostationer hördes med lysrörsarmaturerna och matarkabeln som mottagarantenn men i övrigt hördes bara rassel.

För att kontrollera hur störspektrat från de två armaturerna ser ut i jämförelse med t ex videobandspelaren och de andra apparaterna så lossades kabeln i elcentralen och kopplades via en kort skavsladd till EMC-mätmottagarens inkopplingsbox. Mätuppställningen är inte enligt de mätstandarder som gäller för EMC-provning av lysrörsarmaturer men för att få en hint om vad lysrörsarmaturer kan ställa till med när det gäller radiostörningar så är mätresultatet i allra högsta

grad relevant. Armaturen orsakar massvis med bredbandiga störningar och skickar ut dessa störningarna på elnätet som sprider dessa i hela huset och i angränsade uthus. Att lyssna på mellanvåg med inomhusantenn i en fastighet där det finns lysrörsarmaturer av denna kaliber, det går inte.
